TIPO DI EMISSIONE PROGETTO ESECUTIVO

**RESTAURO PALAZZINA PREFETTO EX CASERMA REGNATO**  
PROGETTO ESECUTIVO

Stato di fatto  
ARCHITETTONICO  
Prospetto est - Analisi del degrado

UDB0164-ADM-UD0046020-XX-DR-A-E00010

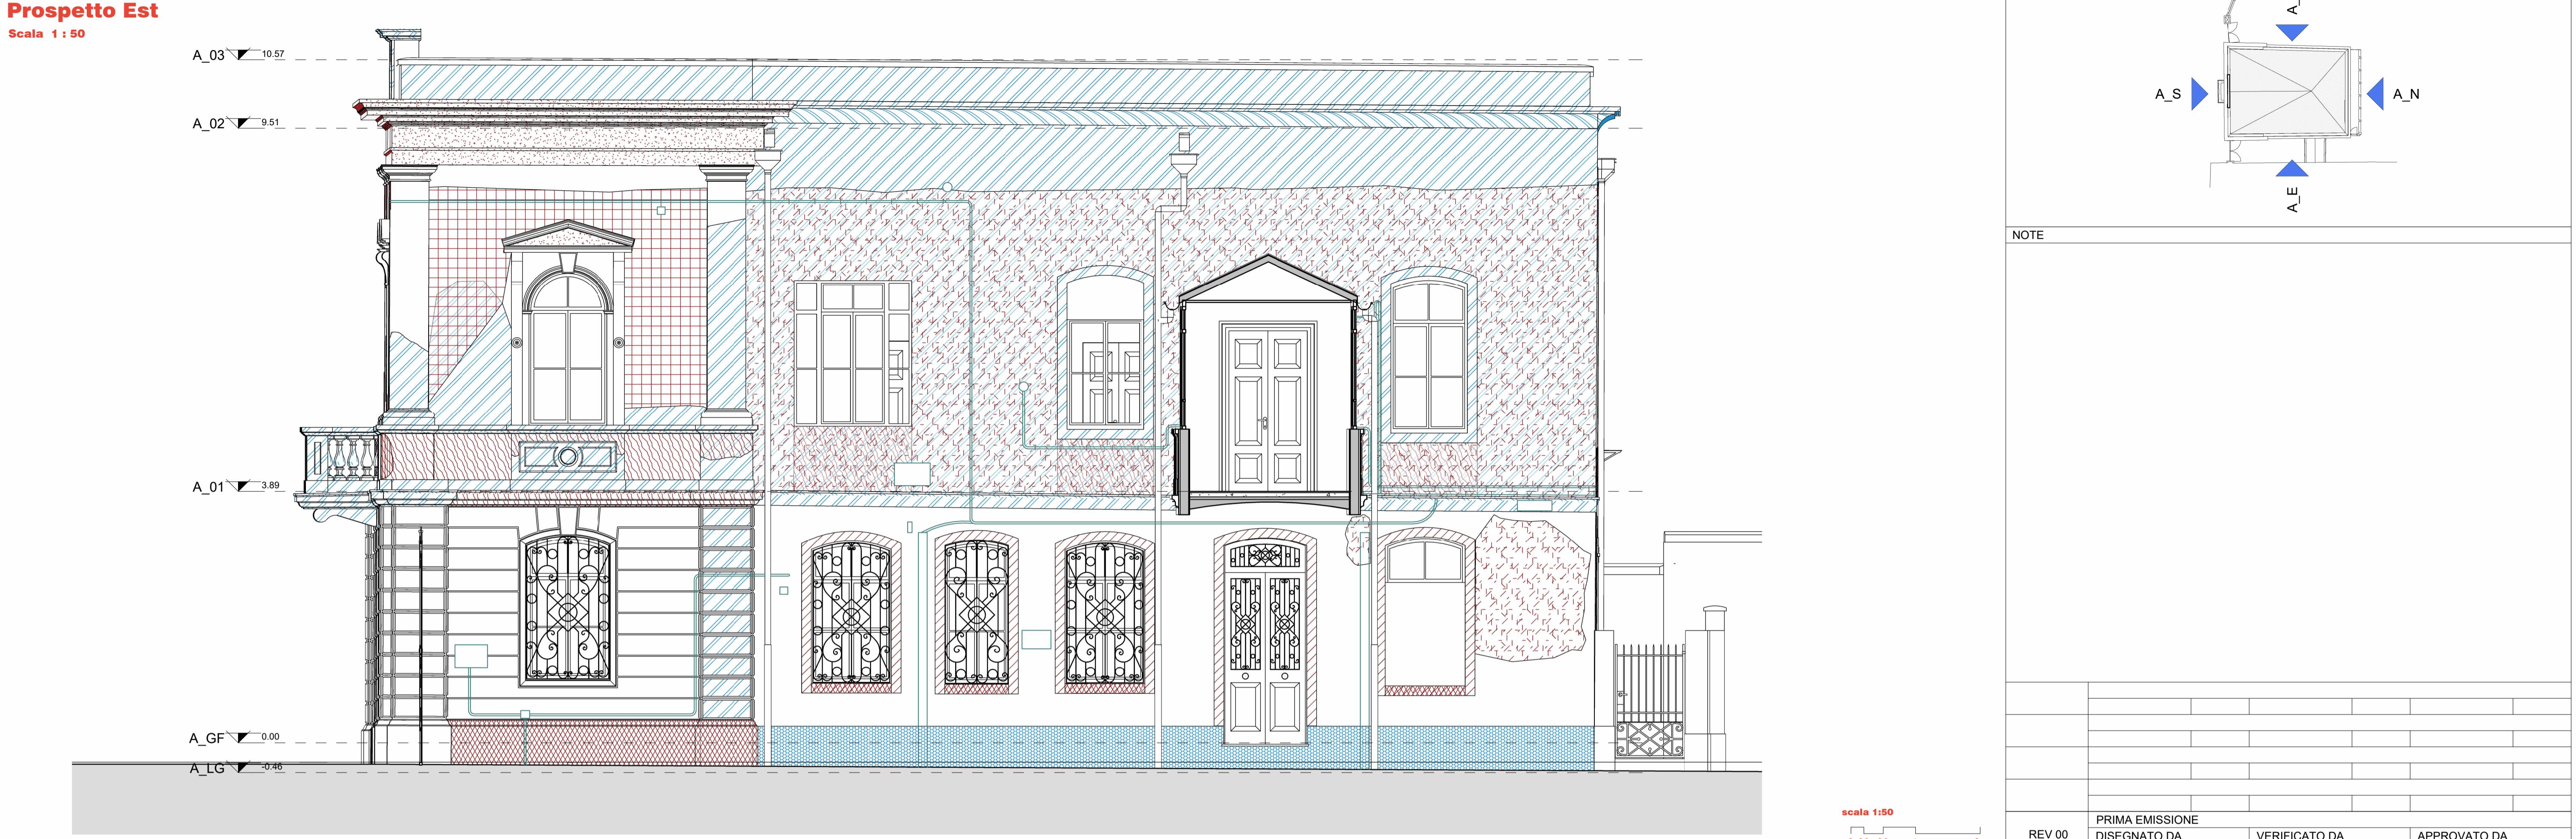
Deposit superficialie - Accumulo di materiali estranei di varia natura, quali polvere, terriccio, particolato, guano. Spessore riscontrato variabile. Sono presenti diversi tipi di coerenza del materiale in base alle zone di accumulo delle sostanze e all'aderenza al materiale sottostante.

Crosta nera - Modificazione dello superficie del materiale lapideo è distinguibile per la presenza di una colorazione nera, causata dall'accumulo di particolato nelle parti degradate delle pietre calcaree. È presente in corrispondenza degli elementi decorativi lapidei in pietra calcarea. La patologia caratteristica è presente in corrispondenza delle zone di facciata non esposte a diretto dilavamento delle acque piovane ma in quelle interessate da accumulo di condensa e inquinanti che causano il degrado delle superfici dei materiali carbonatici.

Patina biologica - Presenza riscontrabile di microrganismi vegetali nella fascia basamentale in pietra bianca, causati dal ristagno di umidità legato alla presenza di vegetazione spontanea cresciuta lungo il perimetro dell'edificio.

Colature - Traccia ad andamento verticale e parallelo causata dal dilavamento delle acque piovane e dal conseguente accumulo di materiale organico e residui.

Presenza di vernici non originarie - Presenza di una finitura in pittura al di sopra delle cornici lapidee delle finestre del piano terra lungo il prospetto est dell'edificio. Tale velatura è di fattura recente ed è stata utilizzata per coprire alterazioni cromatiche o macchie dell'elemento lapideo. Vedi 25.5.YV1.01.

Deposit superficialie - Accumulo di materiali estranei di varia natura, quali polvere, terriccio, particolato, guano. Spessore riscontrato variabile. Diversi tipi di coerenza del materiale.

Lacuna - Perdita di continuità della superficie intonacata causata dal distacco e caduta dell'intonaco a base di calce, fino a lasciare esposto il supporto murario in laterizio.

Alterazione cromatica - Variazione naturale, a carico dei componenti del materiale, dei parametri che definiscono il colore. È generalmente estesa a tutto il materiale interessato.

Ossidazione - Ossidazione del metallo ferroso delle inferriate dovuta all'esposizione dello stesso alle azioni degli agenti atmosferici.

Disgregazione - Decoesezione dell'intonaco cementizio mediante la caduta di materiale sotto forma di polveri o frammenti, con la creazione di alveoli e lacune diffuse su tutto il rivestimento di natura cementizia, specialmente quello più esposto a fenomeni di dilavamento.

Colonizzazione biologica - Presenza macroscopica di muschi e piante superiori nel paramento decorativo

Distacco - Soluzione di continuità tra strati di un intonaco, sia tra loro che rispetto al substrato, che prelude, in genere, alla caduta degli strati stessi.

Impianti estranei - Presenza di elementi impiantistici estranei.

Accurata pulitura dei depositi superficiali mediante utilizzo di impacchi di argille assorbenti (sepiolite) impregnate con acqua distillata. L'impasto di argilla inumidito viene steso a ricoprire le superfici lapidee ricoperte da materiale estraneo. Si procede alla rimozione dell'impasto e della pulitura manuale dei residui rimanenti con spazzole e bisturi. Si prescrive la realizzazione di campionature per verificare l'efficacia del trattamento e eventuali criticità da sottoporre ad apposita autorizzazione. Vedi 25.5.YG1.01.

Accurata pulitura delle croste nere mediante utilizzo di impacchi di argille assorbenti (sepiolite) impregnate con acqua distillata, avendo cura di raggiungere un grado di pulizia adeguato senza intaccare il supporto e l'integrità del paramento. L'impasto di argilla inumidito viene steso a ricoprire le superfici lapidee ricoperte da materiale estraneo. Si procede alla rimozione dell'impasto e della pulitura manuale dei residui rimanenti con spazzole e bisturi. Si prescrive la realizzazione di campionature per verificare l'efficacia del trattamento e eventuali criticità da sottoporre ad apposita autorizzazione. Vedi 25.5.YG1.01.

Accurata rimozione delle piante infestanti cresciute lungo i corsi di pavimentazione e in prossimità del basamento lapideo. Applicazione di biocida a pennello ed eventuale decolorazione dei residui di colonie di microrganismi non rinnovibili. Si prescrive la realizzazione di campionature per verificare l'efficacia del trattamento e eventuali criticità da sottoporre ad apposita autorizzazione. Vedi NP.OC.08.

Pulitura con acqua nebulizzata, avendo cura di non intaccare il paramento in intonaco. Si prescrive la realizzazione di campionature per verificare l'efficacia del trattamento e eventuali criticità da sottoporre ad apposita autorizzazione. Vedi 25.5.YV8.01.B.

Accurata rimozione dello strato di vernice superficiale con lo scopo di riportare alla luce il materiale lapideo originario. Si procede all'applicazione di un impacco in polpa di carta confezionato con sostanze chimiche in sospensione idonee alle caratteristiche del materiale da rimuovere a base di solventi. Si prescrive la previa realizzazione di apposite campionature da sottoporre ad autorizzazione. In seguito si procede alla rimozione della pellicola Pittorica incongrua mediante raschietti o spazzole in sagoma, provvedendo alla pulitura finale dell'elemento con attrezzi manuali e utilizzo di acqua nebulizzata. Vedi 25.5.YV1.01.

Idropulizia del supporto murario successiva asciugatura per la preparazione del supporto in laterizio. Stesura di nuovo intonaco a base di calce idraulica naturale, pozzolana e materiali riciclati naturali, esente da cemento. Additivato con sabbia di fiume naturale, microfibre e altri additivi a bassa emissione di VOC, per garantire un'ottimale resistenza ai cicli di gelo-disgelo, dilavamento delle superfici, aggressione salina e risalita di umidità. Applicazione ad umido mediante l'uso di una cazzuola in un unico strato partendo dalla parte bassa verso la sommità del rappezzo. Nel caso di spessori rilevanti di intonaco procedere ad una preventiva stesura di strati successivi avendo cura di stendere le mani su quelle non fratturate. Successiva finitura mediante uso di staggia in alluminio in senso orizzontale e verticale, per ottenere una superficie piana. Rifinitura mediante l'uso di frattazzino a spugna leggermente inumidito. Vedi NP.OC.07.

Preparazione del fondo con una mano di fissativo a base di resine acriliche da applicare a tutte le superfici. Preparazione del fondo con una mano di tinta colorata per sottofondo. Tinteggiatura preconfezionata a base di calce, tinte color pastello. Da applicare su pareti esterne intonacate precedentemente preparate, attraverso la stesura di due mani successive. Rifinitura con velatura in tinta a base di calce ad effetto antichizzato, da applicare sulla tinteggiatura già precedentemente eseguita. La tinta viene stesa mediante uso di pennelli, spugne o stracci. Vedi NP.OC.09+25.5.VV8.01.B.
